DECLARACIÓN DE LA SITUACIÓN DE EJECUCIÓN POR SUSTITUCIÓN Y CONCURSO PARA LA VENTA FORZOSA DE UN INMUEBLE

Informe de los Servicios Técnicos

Asunto: Venta forzosa de un inmueble 3534603WG4333S0001GA, propiedad según catastro de D. Domingo Navarrete Belver.

Referencia catastral:	3534603WG4333S0001GA
Localización:	Calle Real 39 de Serón (Almería)

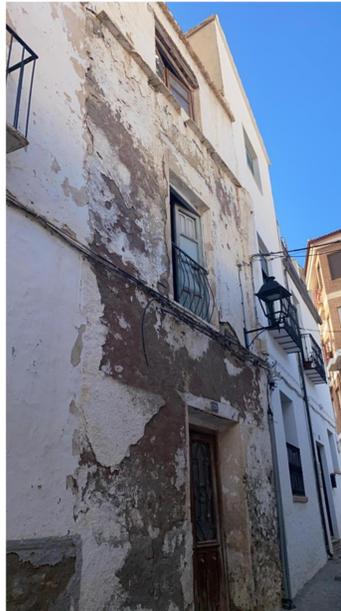
No se ha iniciado en el plazo fijado al efecto, la edificación en el inmueble ni su demolición. Se ha incluido en el Registro Municipal de Solares y Edificaciones Ruinosas y además se hay incumplimiento de reiteradas órdenes de ejecución.

SEGUNDO. Que, girada visita de inspección al citado inmueble con fecha 11 de octubre de 2.024 se ha comprobado que no se han llevado ni se están llevando a cabo ninguna de las obras requeridas.

TERCERO. Transcurrido el plazo otorgado para dar cumplimiento a los deberes urbanísticos, procede declarar la situación de ejecución por sustitución que, que, de conformidad con lo establecido en los artículos 331 y 335 del Reglamento General de la Ley 7/2021, de 1 de diciembre, de impulso para la sostenibilidad del territorio de Andalucía, aprobado por Decreto 550/2022, de 29 de noviembre, conllevará la venta forzosa del inmueble mediante la convocatoria del correspondiente concurso.
